Ing. Arch. Peter Sedlák  
Bc. Milan Komáromi

STU SvF Bratislava, Katedra architektúry

## OBNOVA KAŠTIEĽA V BOHUNICIACH

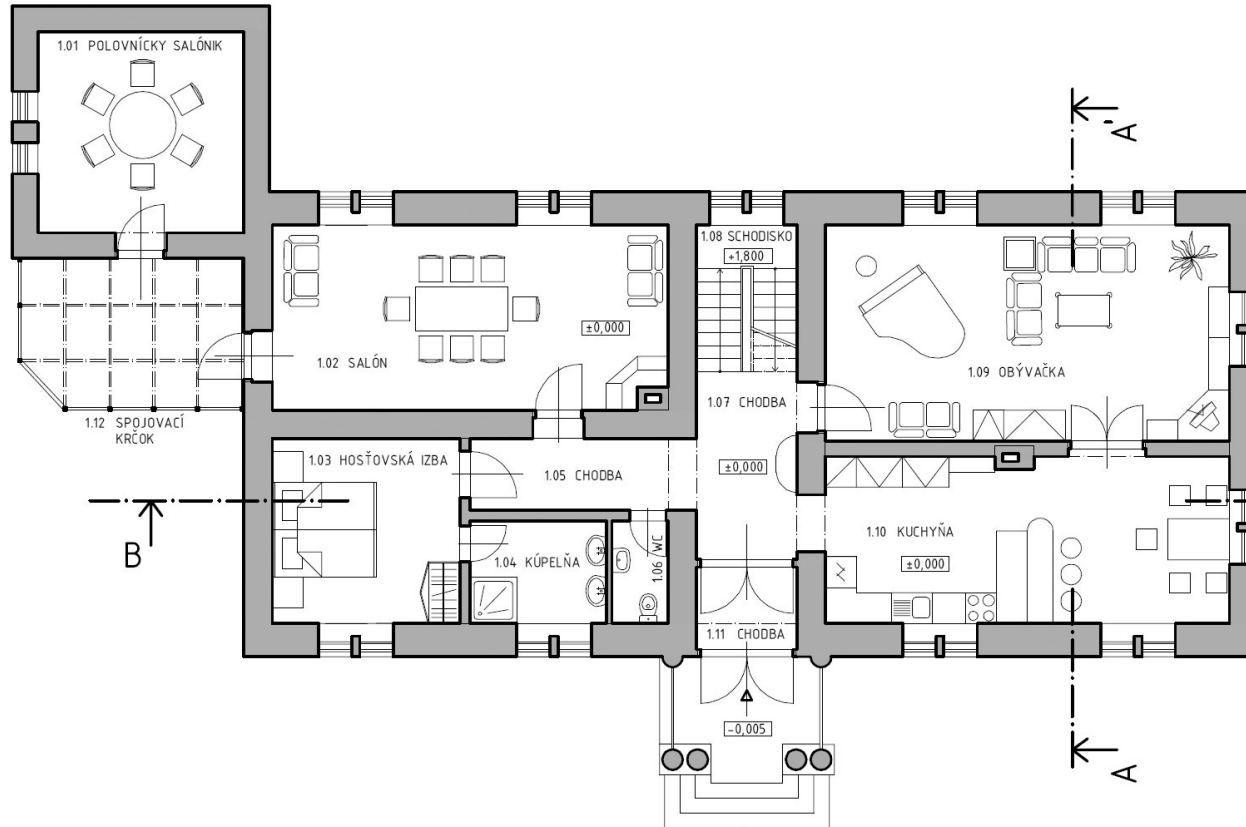
# PÔDORYS 1.NP

V 1. nadzemnom podlaží sa navrhlo nové dispozičné riešenie t.j. vstupná časť ktorá nadväzuje na chodbu so schodiskom, ktoré je prepojené s 2. nadzemným podlažím. V 1. nadzemnom podlaží je riešená spoločenská časť t.j. kuchyňa ktorá je prepojená aj s obývacou izbou. Ďalej na ľavej strane dispozície je riešený salón ktorý je prepojený s poľovníckou izbou so spojovacím preskleným krčkom. A je tu navrhnutá aj hosťovská izba so samostatnou kúpeľňou a samostatným WC pre spoločenskú časť prízemia.

Prístup do suterénnej časti je zabezpečený vonkajším schodiskom ktoré je prístupné z južnej strany objektu. Sú tu umiestnené skladové priestory aj priestor kotolne.

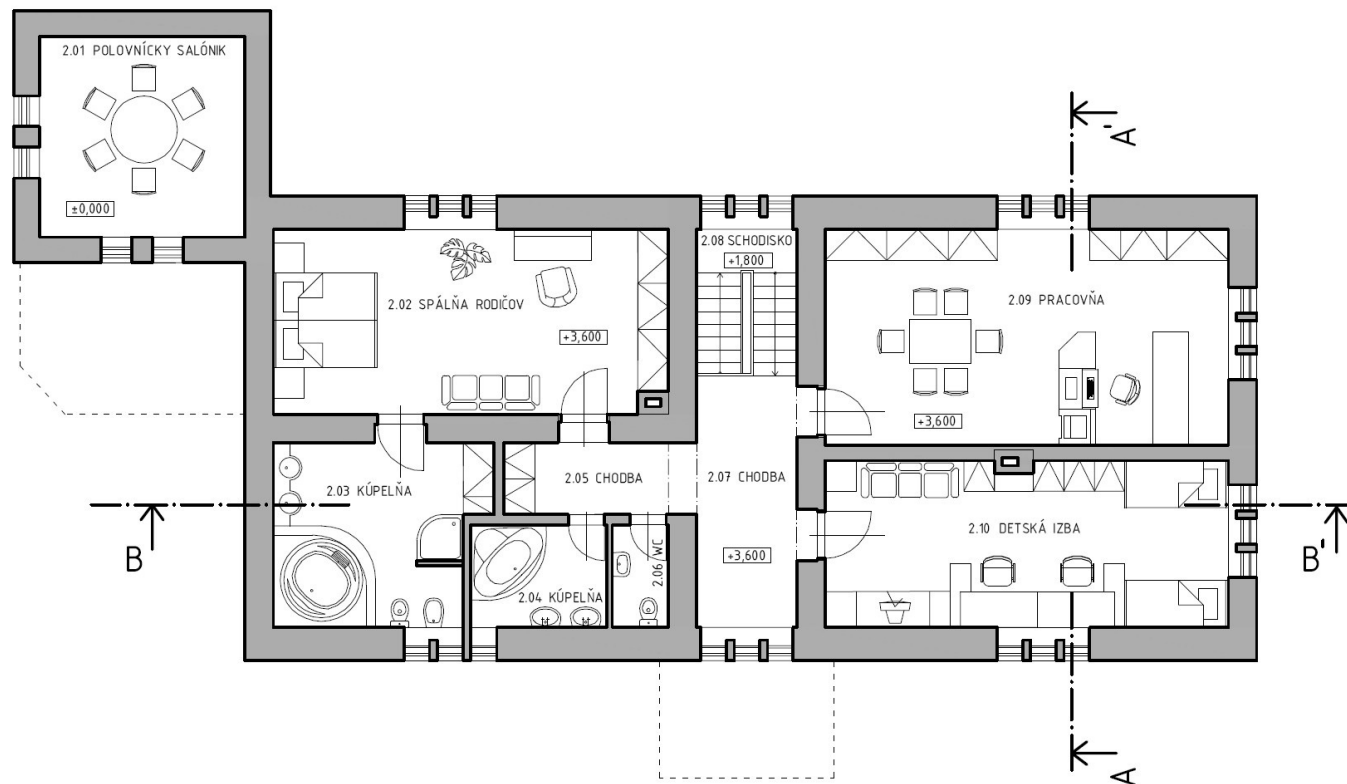
# PÔDORYS 2.NP

V 2. nadzemnom podlaží sa nachádza intímna súkromná časť majiteľa t.j. spálňa rodičov so samostatnou kúpeľňou, ďalej spálňa detí a pracovňa. Nachádza sa tu aj kúpeľňa detí a samostatné WC. 2. nadzemné podlažie pôvodne malo pultovú strechu. Tá sa nahradila rovnou plochou strechou ukončenou jednoduchým cimburím, rovnako ako pôvodná časť západného priečelia s hlavným vstupom.

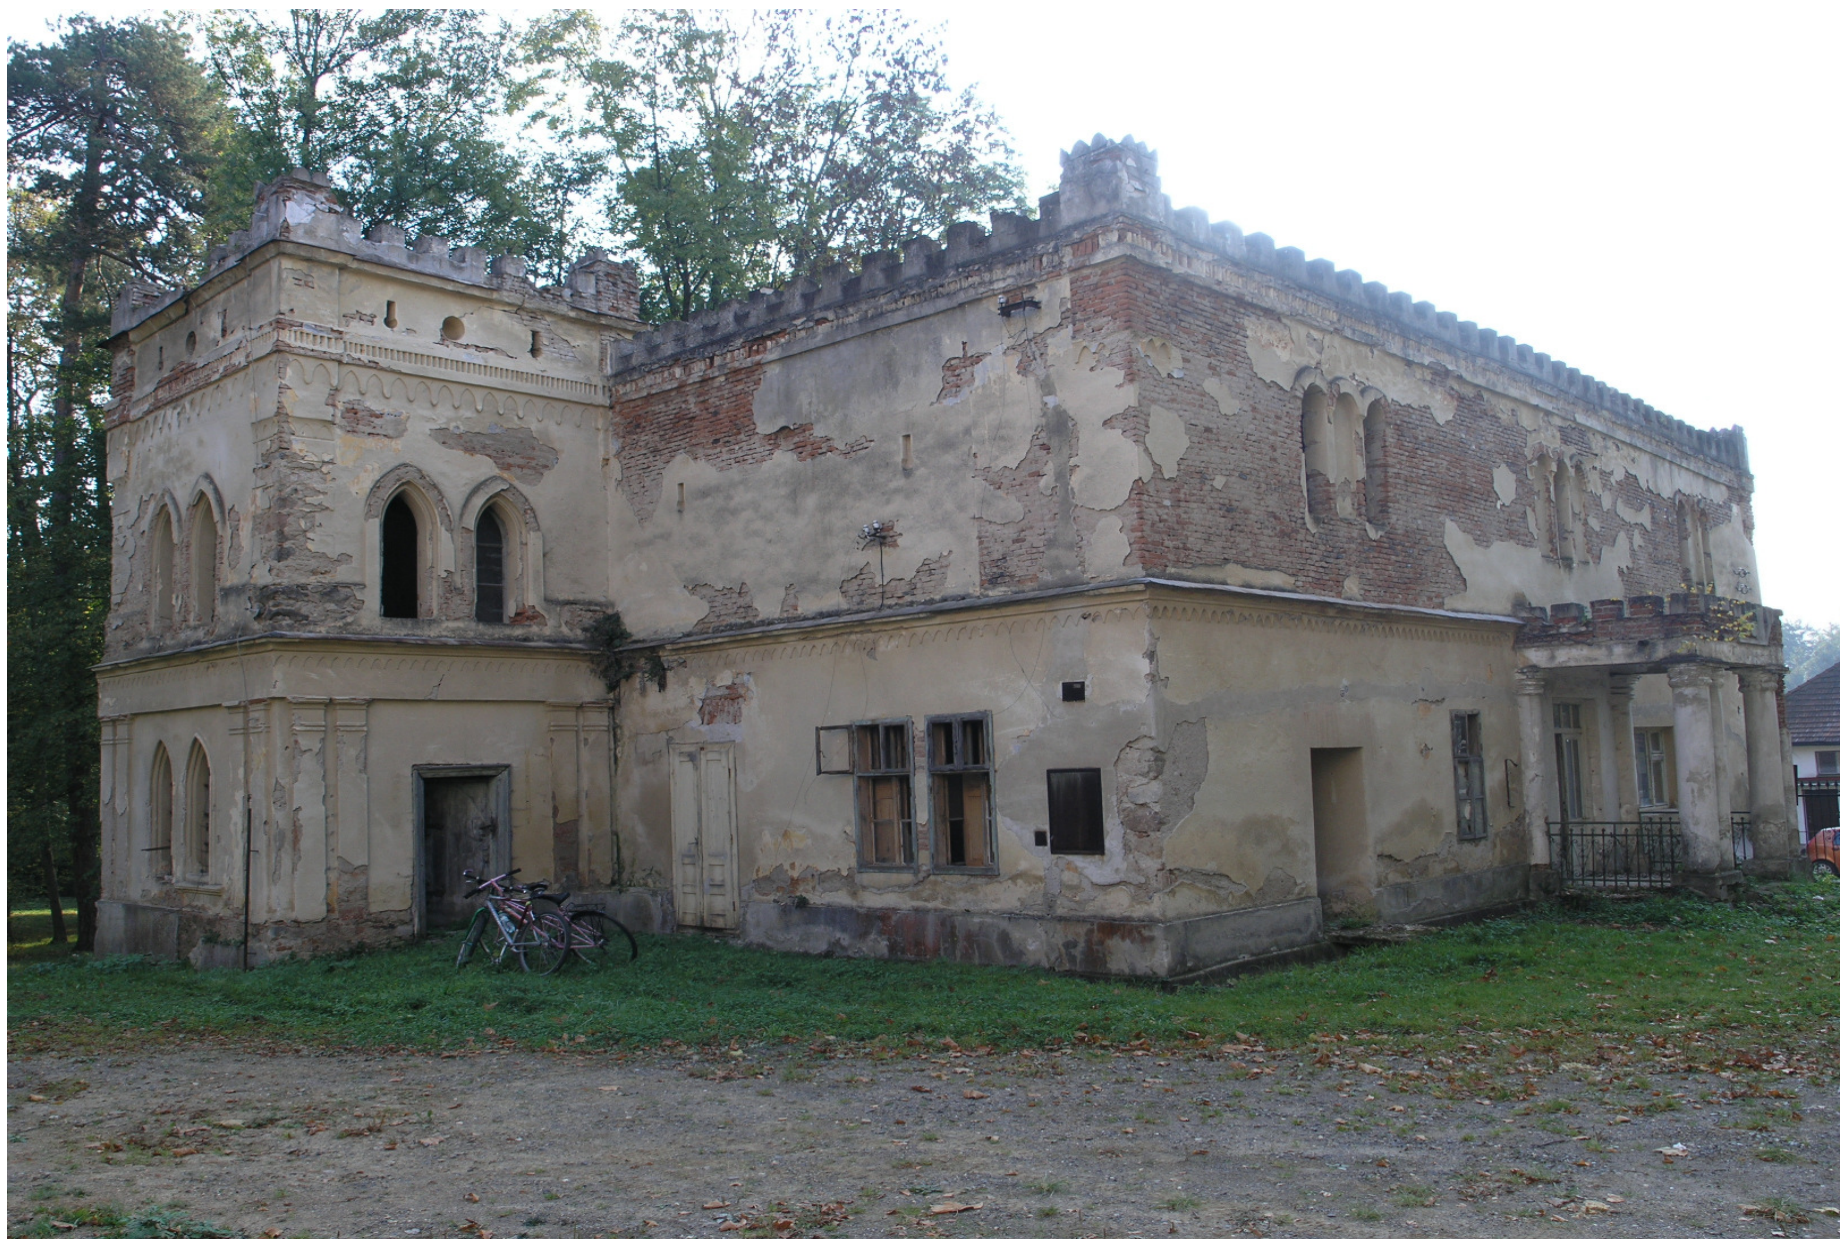
Objekt je schátralý najmä následkom nedostatočnej údržby. Zlá starostlivosť počas prevádzky a zrejme nezáujem o objekt po prevrate spôsobilo vážne následky na stavebno-technickom stave. Prízemie je veľmi znečistené množstvom rôzneho odpadu aj technického materiálu. Steny sú znečistené, zvlhnuté, miestami v havarijnom stave. Elektrické vedenie, kanalizácia, vodovod a kúrenie sú úplne vyradené z prevádzky. Poškodené sú podlahy, steny, stropy, omietky, okná, dvere, krov, krytina a iné.

- pohľad severozápadný

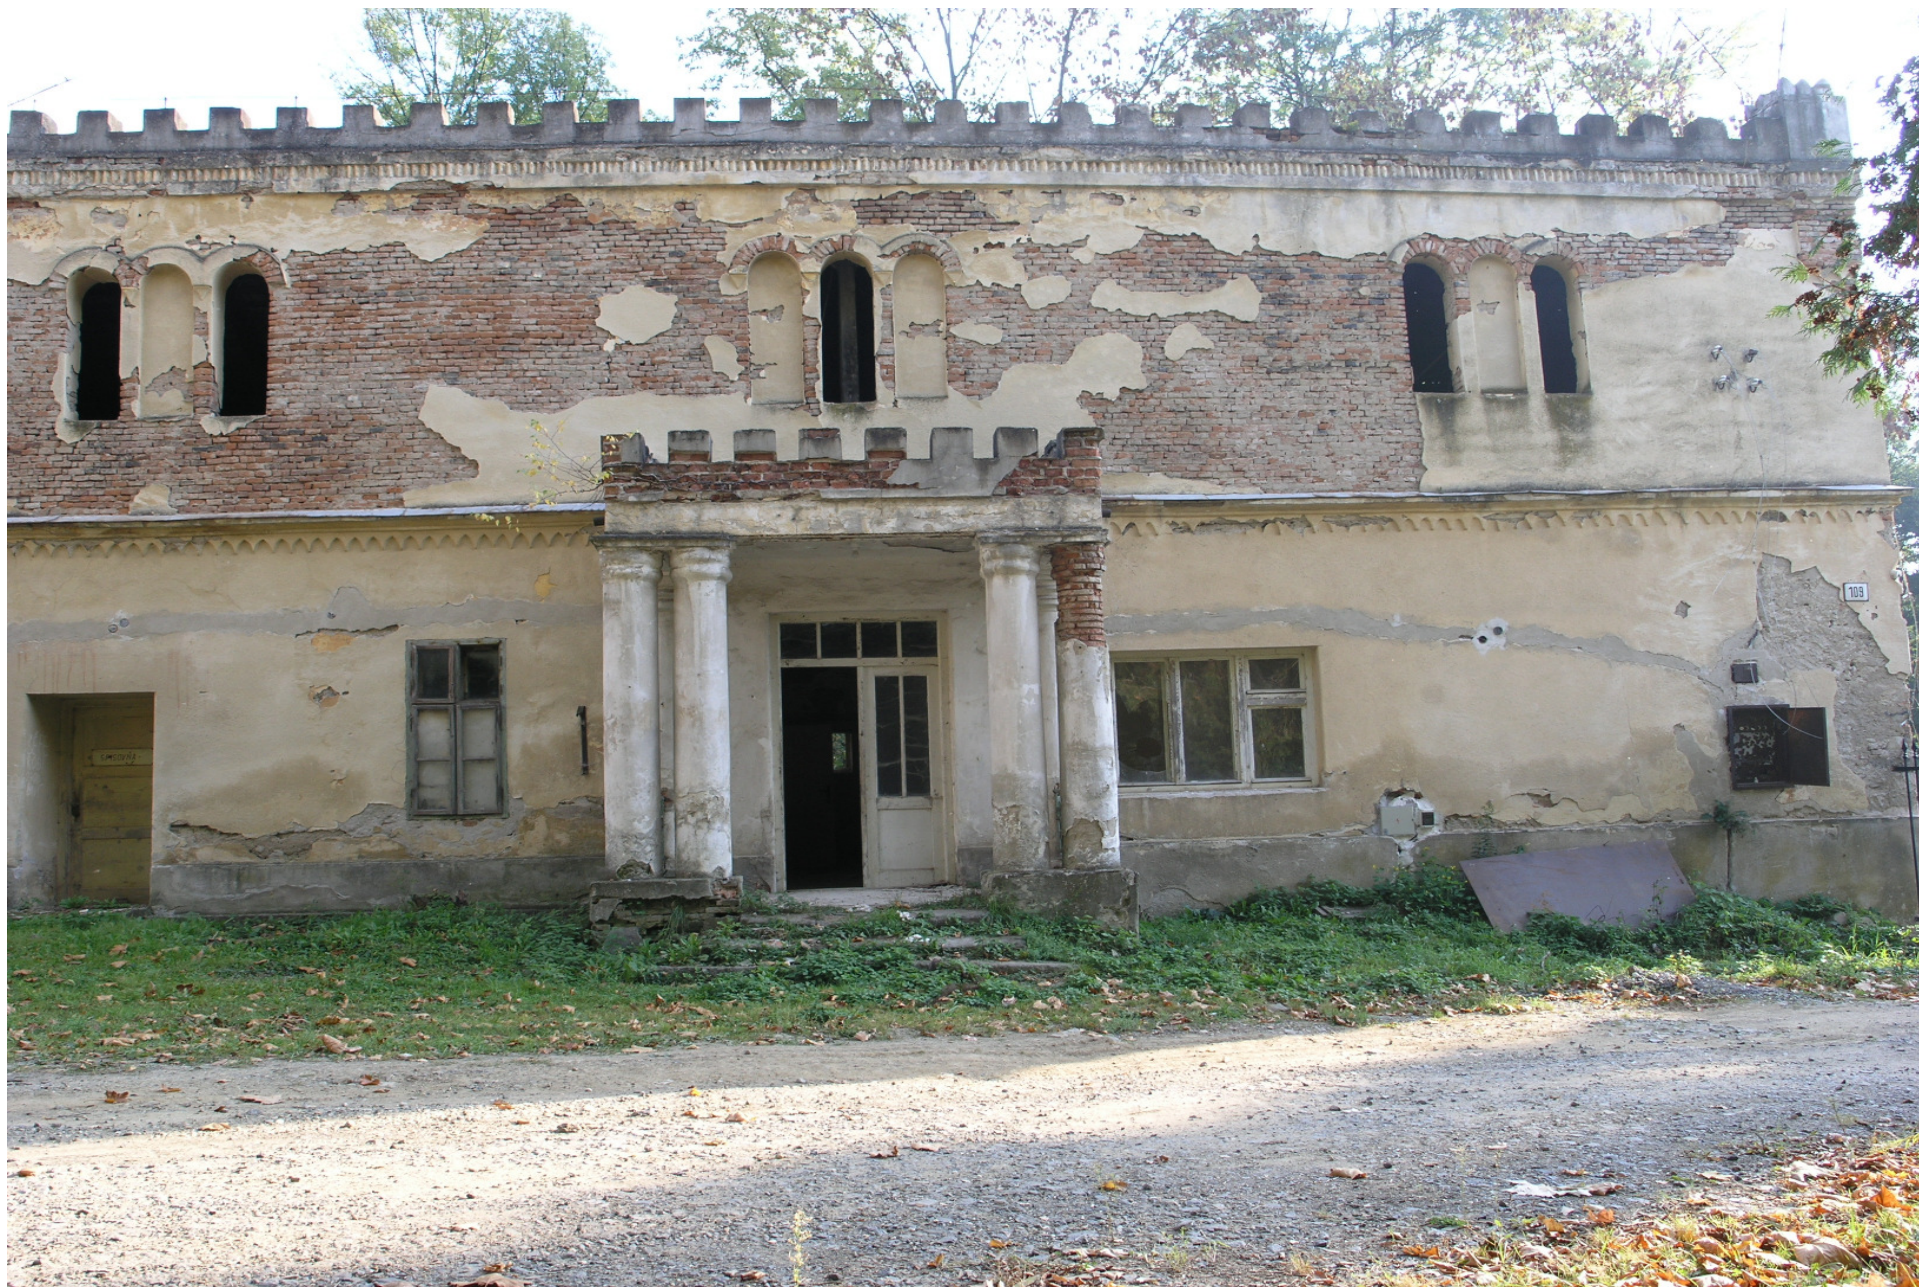
-pohľad západný
